boomtechnisch onderzoek Veldweg, gemeente Eemnes

rapportage
Bomen Effect Analyse

rapport nr. : 25 / 0904 september 2025

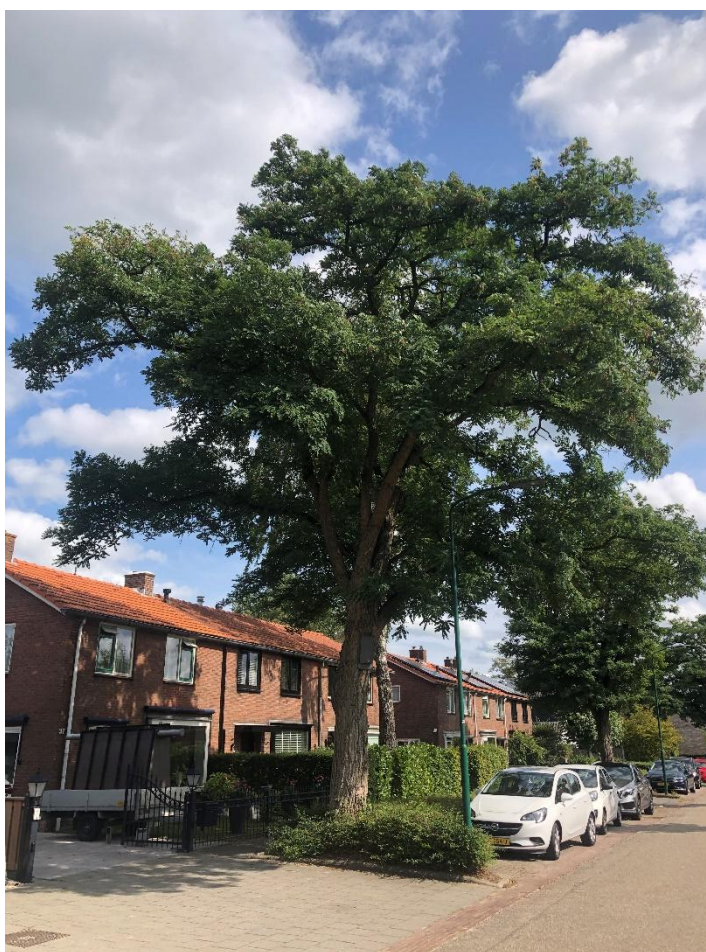
foto 1: Boom nr. 15694 voor huis nr. 37

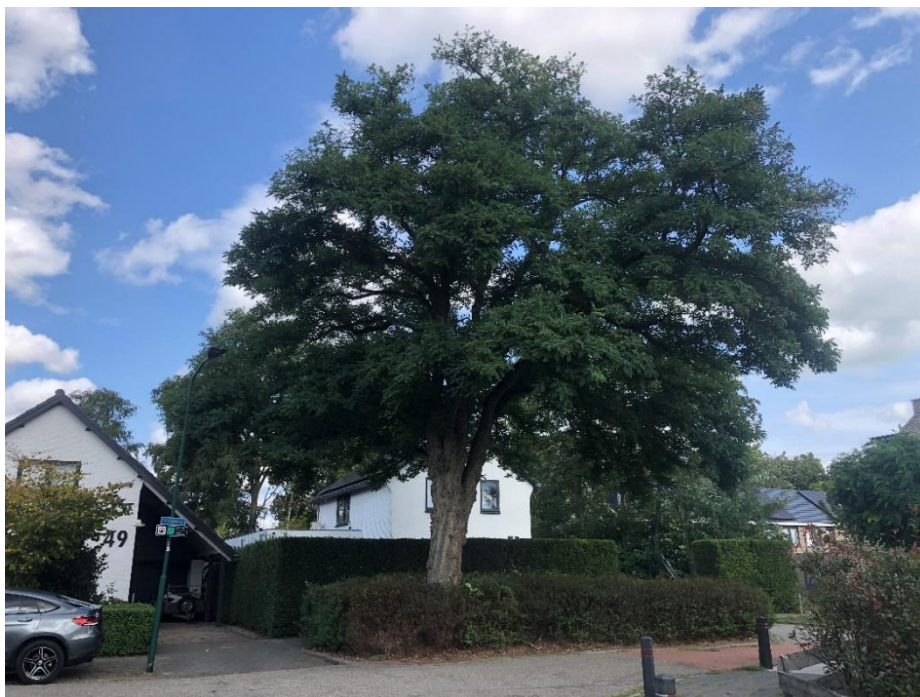
boom nr. 15692

boomsoort	schijnacacia (Robinia pseudoacacia)	stamdiameter (dthb.)	73 cm
hoogte(klasse)	16 – 18 meter	kroonbreedte	16 m.
fysiolog. conditie	goed / voldoende	boombeeld	licht achterstallig
plantwijze	solitair (vrijuitgroeiend)	kwaliteit	zeer fraai, is beeldbepalend
functie	straatboom in 2 ^e helft volwasfase		
structurele gebreken	geen (niet aangetroffen)

overhang kroondelen Bij huis nr. 51 hangt van het kroongestel 2 meter boven de particuliere tuin.

knelpunten Er is in de voortuin van huis nr. 51 en 49 óf een zaailing óf een wortelopslag (van een oppervlakkige groeiende wortel) aangetroffen. Deze bevindt zich in de haag tussen de huis nrs. 51 en 49 (zie foto). Aan de andere zijde van de tuin, buiten de perceelgrens, zijn meerdere zaailingen van schijnacacia's zichtbaar. Maar deze bevinden zich in een houtsingel op gemeenteground.

onderhoudsmaatregel Met een reguliere snoeimaatregel dienen de aanwezige dode takken verwijderd te worden en de overhangende kroondelen teruggesnoeid te worden.

conclusie en advies Deze boom kan bij de herinrichting van de Veldweg gehandhaafd blijven, mits de onder § 4.2 genoemde voorzorgsmaatregelen in acht worden genomen.

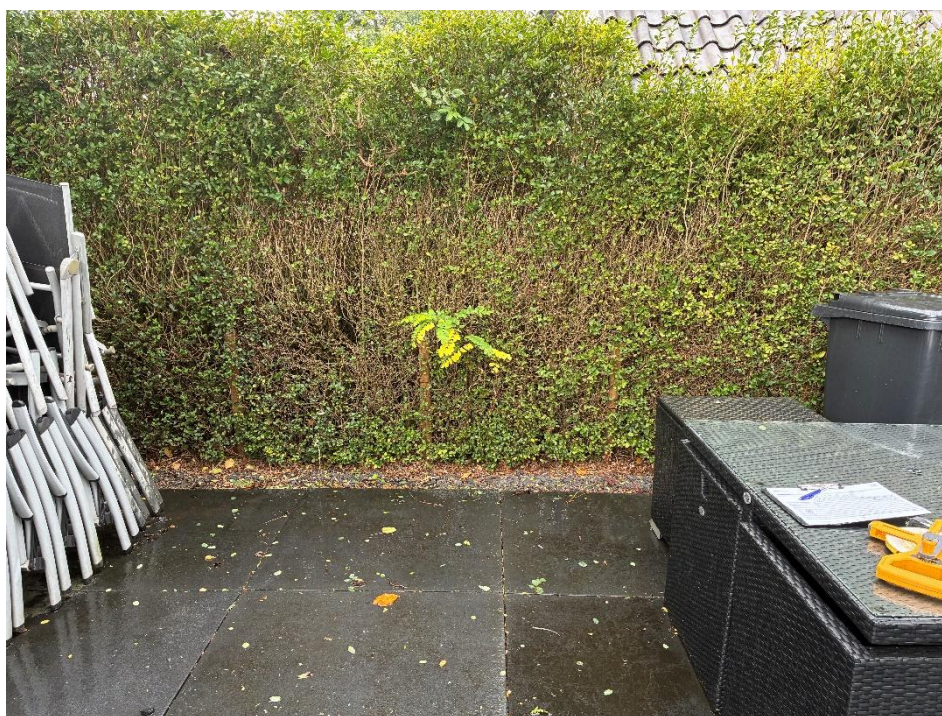
Wortelopslag van acacia in de haag van de voortuin van Veldweg 51

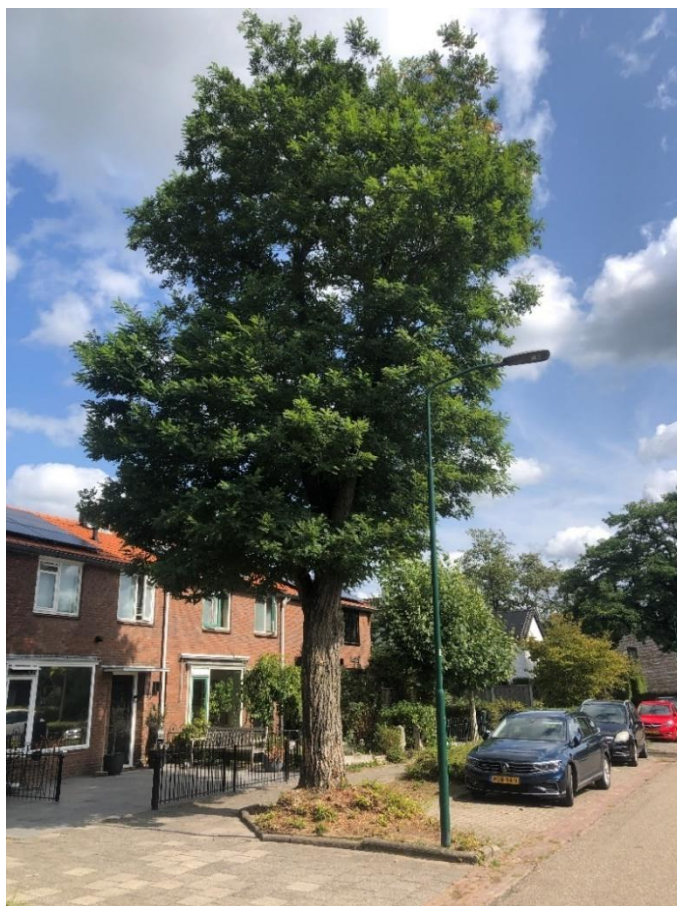
boom nr. 15693

boomsoort	schijnacacia (Robinia pseudoacacia)	stamdiameter (dthb.)	58 cm
hoogte(klasse)	16 – 18 meter	kroonbreedte	6 m.
fysiolog. conditie	goed / voldoende		de kroon is deels gekandelaberd
plantwijze	solitair (vrijuitgroeiend)	boombeeld	aanvaard
functie	straatboom in volwasfase	kwaliteit	goed, gekandelaberd
structurele gebreken	geen (niet aangetroffen)

overhang kroondeel Bij huis nr. 43 hangt van het kroongestel 2 meter boven de particuliere voortuin.

knelpunten Er wordt geen noemenswaardige (over)last door de boom veroorzaakt. Wel staat de boom op een verhoogde stamvoet (vermoedelijke door veredeling) maar hiervan wordt geen hinder ondervonden.

onderhoudsmaatregel Er zijn geen directe onderhoudsmaatregelen vereist.

conclusie en advies Deze boom kan bij de herinrichting van de Veldweg gehandhaafd blijven, mits de beschermende maatregelen in acht worden genomen.

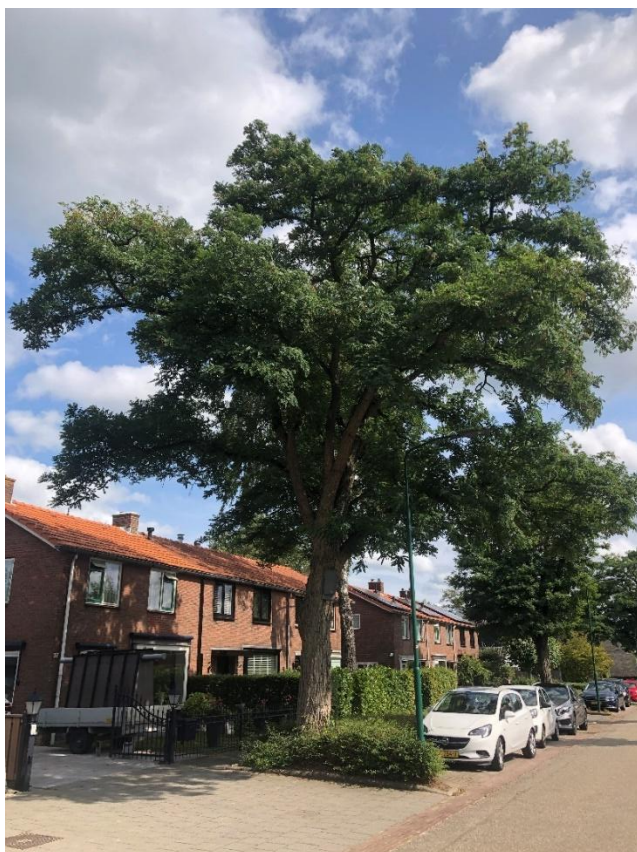
boom nr. 15694

boomsoort	schijnacacia (Robinia pseudoacacia)	stamdiameter (dthb.)	63 cm
hoogte(klasse)	16 – 18 meter	kroonbreedte	12-13 m.
fysiolog. conditie	goed / voldoende	boombeeld	aanvaard
plantwijze	solitair (vrijuitgroeiend)	kwaliteit	zeer goed, beeld- bepalend
functie	straatboom in volwasfase		
structurele gebreken	geen (niet aangetroffen)

overhang kroondeel Bij huis nr. 37 hangt van het kroongestel 3 meter boven de particuliere tuin.

knelpunten Er zijn in de voortuin van huis nr. 37 op meerdere plaatsen wortelopslag van oppervlakkige groeiende wortels aangetroffen. Deze bevinden zich direct onder een aangelegd kunstgrasveld. (zie foto). Deze situatie kan wel beschouwd niet als (ernstige) overlast worden aangemerkt. De opslag is inmiddels door de boominspecteur verwijderd.

onderhoudsmaatregel Met een reguliere snoeimaatregel dienen de aanwezige dode takken verwijderd te worden en de boven de tuin overhangende takken teruggesnoeid te worden.

conclusie en advies Deze boom heeft een goede conditie en vertoont geen structurele problemen. Bovendien heeft het een aanvaard boombeeld. Om die reden kan de boom gehandhaafd blijven bij de reconstructie van de Veldweg, waarbij de opdrukkende wortels met de hand (spade) verwijderd dienen te worden.

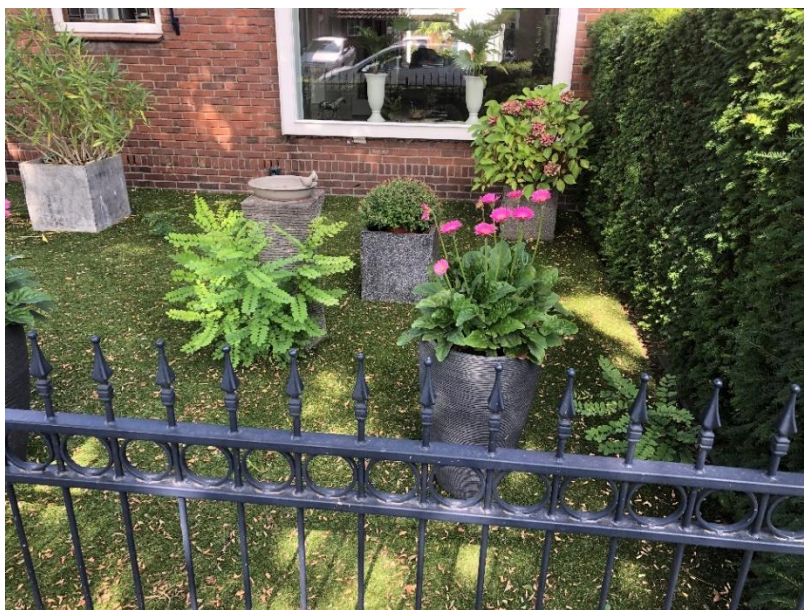
Voortuin Veldweg 37 met ontspruitende wortelopslag

Concreet bestaat uit doorschietende wortels in hun tuin waarvan op enkele plaatsen een nieuwe scheut is ontstaan. Dit doet zich voornamelijk in de tuin van Veldweg 37 zoals op voorgaande foto bij boom nr. 15694 is te zien. Om aan deze klacht gehoor te geven dienen de wortels verwijderd te worden. Dit heeft geen negatief effect op levensverwachting van de boom.

Om gehoor te geven aan de klachten dient ter hoogte van de erfgrans met huis nr. 37 onder het trottoir de oppervlakkige beworteling te worden doorgezaagd. Naar zeggen gaat de bewoner zelf de wortels uit de voortuin verwijderen.

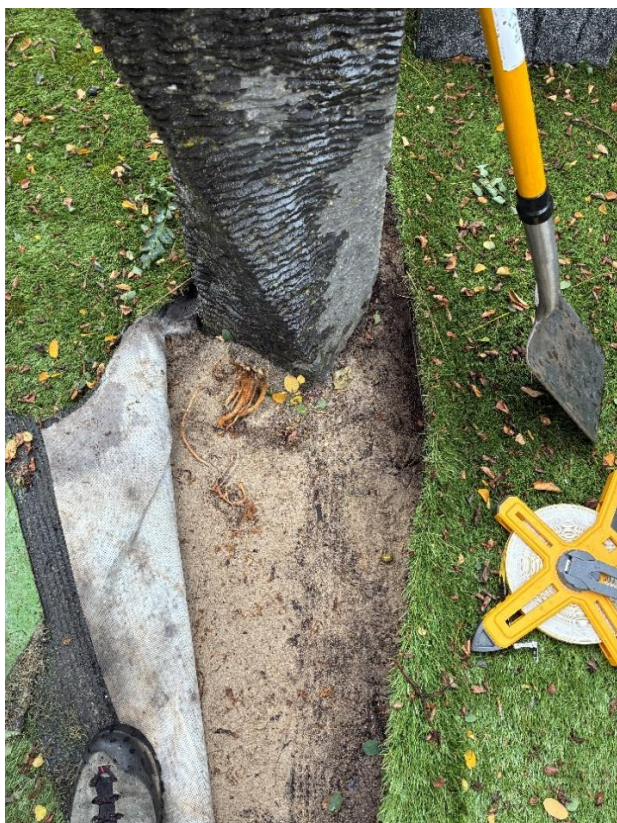
Blotgelegde wortelopslag onder het kunstgrasveld

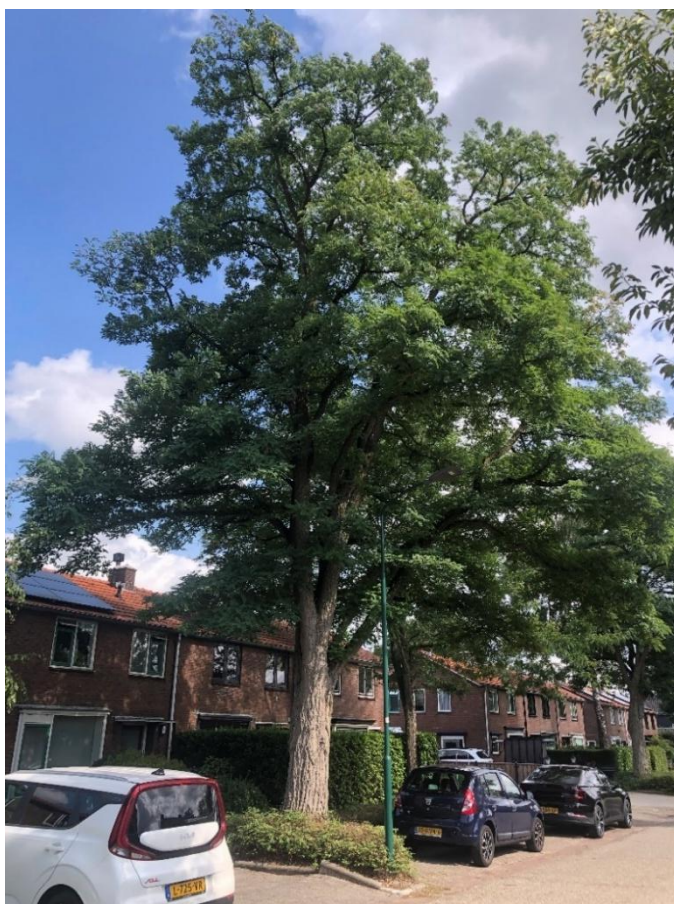
boom nr. 15691

boomsoort	schijnacacia (Robinia pseudoacacia)	stamdiameter (dthb.)	70 cm
hoogte(klasse)	16 – 18 meter	kroonbreedte	12 m.
fysiolog. conditie	goed / voldoende	boombeeld	aanvaard
plantwijze	solitair (vrijuitgroeiend)	kwaliteit	zeer fraai, beeld- bepalend
functie	straatboom in volwasfase		
structurele gebreken	geen (niet aangetroffen)

overhang kroondeel Bij huis nr. 31 hangt 2 meter van het kroongestel boven de particuliere voortuin.

knelpunten Er zijn geen knelpunten of een hinderlijke situatie aangetroffen.

onderhoudsmaatregel De overhangende kroondelen boven de aangrenzende tuin zouden met ca. 20% teruggesnoeid kunnen worden en een opstaande trottoirband hersteld of verwijderd moeten worden.

conclusie en advies Deze boom kan bij de herinrichting van de Veldweg gehandhaafd blijven, mits de beschermende maatregelen in acht worden genomen.

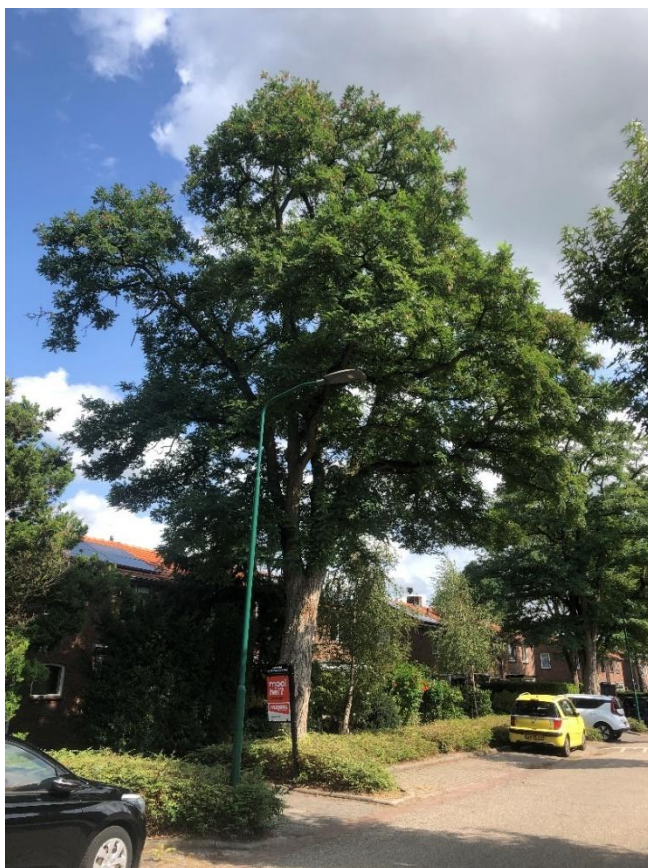
boom nr. 15690

boomsoort	schijnacacia (Robinia pseudoacacia)	stamdiameter (dthb.)	67 cm
hoogte(klasse)	16 – 18 meter	kroonbreedte	13 m.
fysiolog. conditie	goed / voldoende	boombeeld	aanvaard
plantwijze	solitair (vrijuitgroeiend)	kwaliteit	zeer goed, beeld- bepalend
functie	straatboom in volwasfase		
structurele gebreken	geen (niet aangetroffen)

overhang kroondeel Bij huis nr. 25 hangt 3 meter van het kroongestel boven de particuliere voortuin.

knelpunten Er zijn geen knelpunten waargenomen of een hinderlijke situatie aangetroffen.

onderhoudsmaatregel Met een reguliere snoeimaatregel dienen de aanwezige dode takken verwijderd te worden en de overhangende takken teruggesnoeid te worden.

conclusie en advies Deze boom kan bij de herinrichting van de Veldweg gehandhaafd blijven, mits de voorzorgsmaatregelen in acht worden genomen.

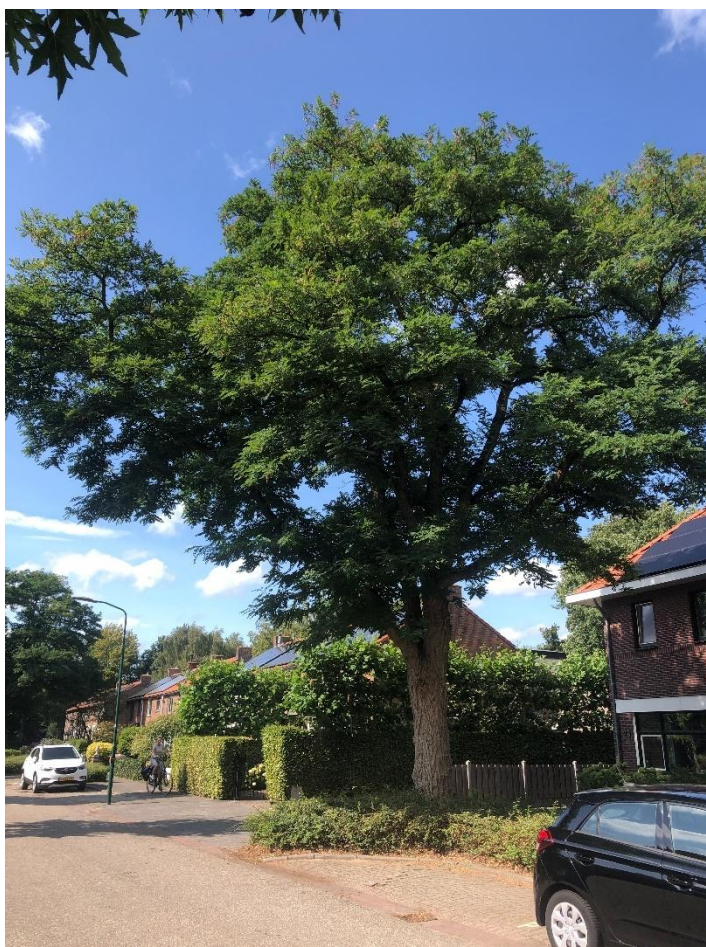
boom nr. 15689

boomsoort	schijnacacia (Robinia pseudoacacia)	stamdiameter (d hb.)	69 cm
hoogte(klasse)	16 – 18 meter	kroonbreedte	16-17 m.
fysiolog. conditie	goed / voldoende	boombeeld	aanvaard
plantwijze	solitair (vrijuitgroeiend)	kwaliteit	zeer goed, beeld- bepalend
functie	straatboom in volwasfase		
structurele gebreken	geen (niet aangetroffen)

overhang kroondeel Bij huis nr. 23 hangt van het kroongestel 2 meter boven de particuliere tuin

knelpunten Er zijn geen knelpunten waargenomen of een hinderlijke situatie aangetroffen.

onderhoudsmaatregel Met een reguliere snoeimaatregel dienen de aanwezige dode takken verwijderd te worden en de overhangende takken teruggesnoeid te worden. Tevens dient een onevenredig zware gesteltak aan de zuidzijde (boven de weg) met ca. 20% teruggesnoeid te worden.

conclusie en advies Deze boom kan bij de herinrichting van de Veldweg gehandhaafd blijven, mits de beschermende maatregelen in acht worden genomen.

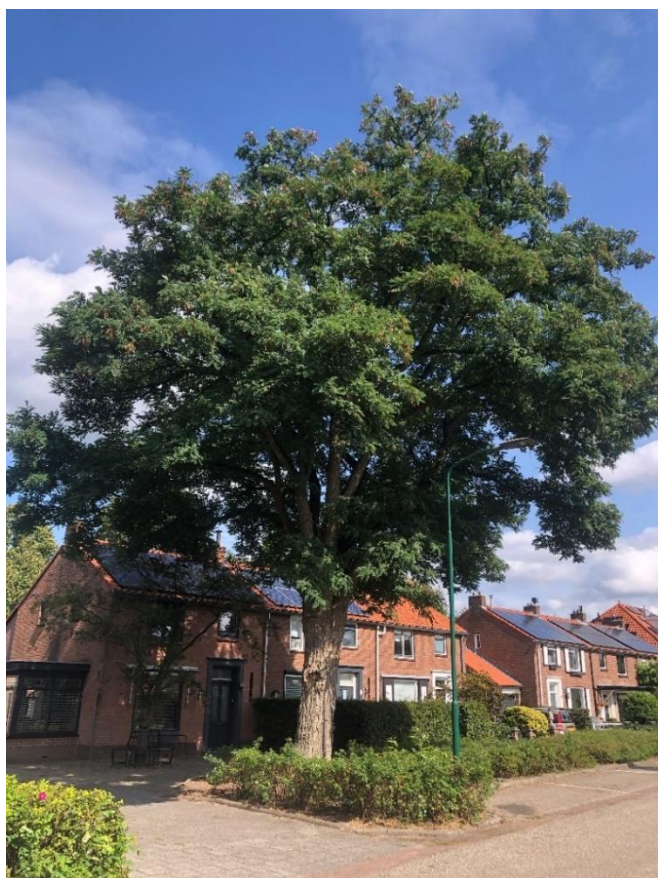
boom nr. 15687

boomsoort	schijnacacia (Robinia pseudoacacia)	stamdiameter (d hb.)	72 cm
hoogte(klasse)	16 – 18 meter	kroonbreedte(klasse)	14 m.
fysiolog. conditie	goed / voldoende	boombeeld	aanvaard
plantwijze	solitair (vrijuitgroeïend)	kwaliteit	zeer goed, beeld- bepalend
functie	straatboom in volwasfase		
structurele gebreken	geen (niet aangetroffen)

overhang kroondeel Bij huis nr. 11 hangt 3 meter van het kroongestel boven de particuliere tuin

knelpunten Er zijn geen knelpunten waargenomen of een hinderlijke situatie aangetroffen.

onderhoudsmaatregel De (hinderlijke) overhangende takken dienen iets teruggesnoeid maar verder zijn er geen noodzakelijke onderhoudsmaatregelen vereist.

conclusie en advies Deze boom kan bij de herinrichting van de Veldweg gehandhaafd blijven, mits de beschermende maatregelen in acht worden genomen.
